# ULMER STADTGESCHICHTE

## Die Experten von Bierfreund Betonbearbeitung sichern ein Stück Ulmer Stadtmauer

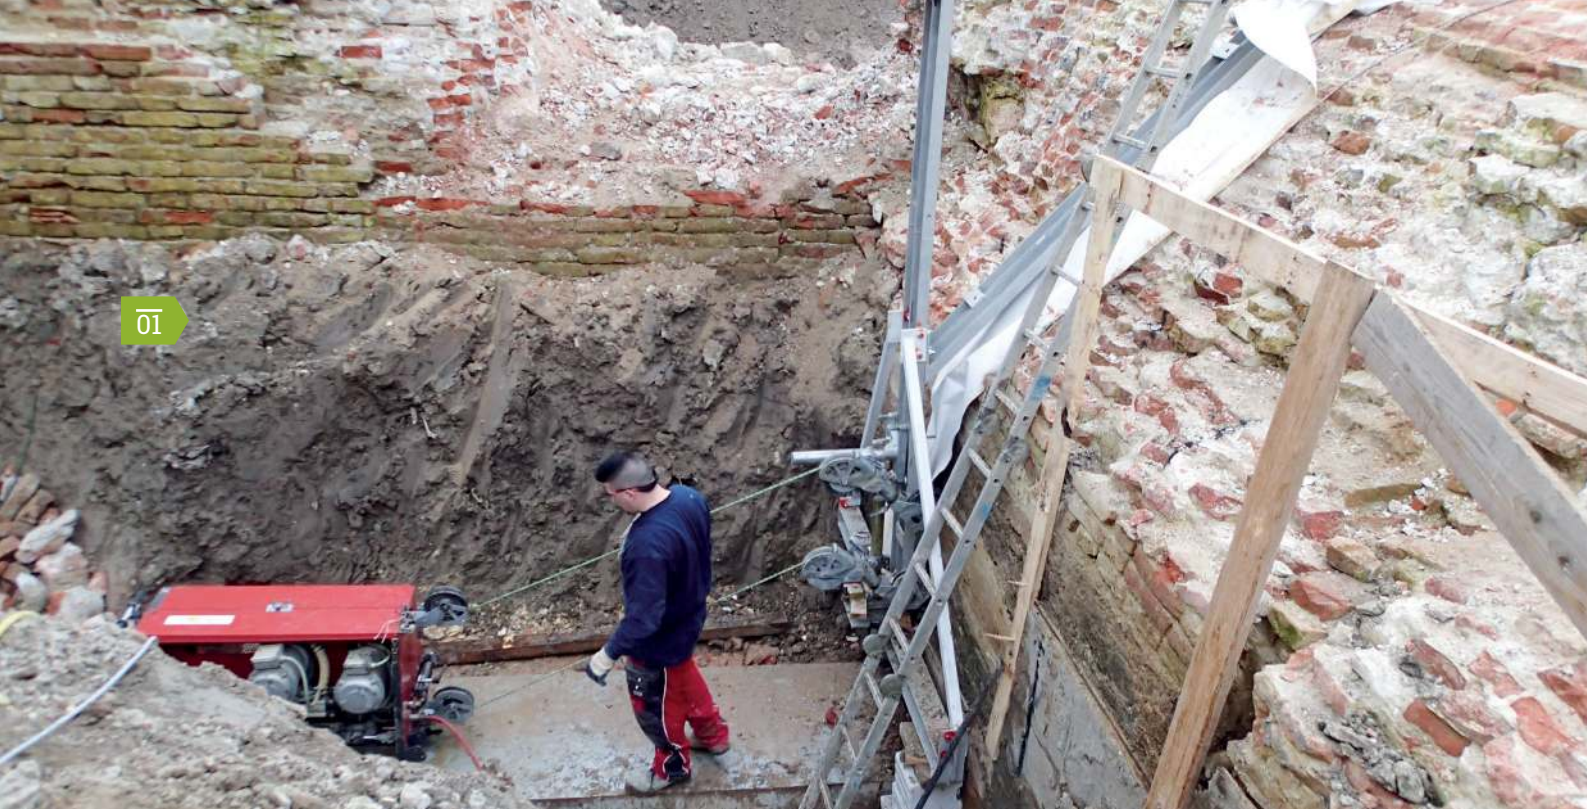
01 Die Seilsäge ist für den ersten Schnitt eingerichtet.

Jetzt ging es zunächst einmal darum, die Mauerstücke sicher auf den Tieflader zu bringen. Hier kamen die Experten von Bierfreund Beton-Bearbeitung aus dem hessischen Obe-Ramstadt ins Spiel. Drei Wochen waren sie in Ulm im Einsatz, um die beiden ausgewählten Blöcke mit der Seilsäge aus der Mauer zu schneiden und reisefertig zu machen. Sie sind geübt in solchen Sachen, auch bei historischer Bausubstanz, „wenn auch weniger im archäologischen Bereich“, so Firmenchef Mario Bierfreund. Zunächst wurde die Mauer unten durch-

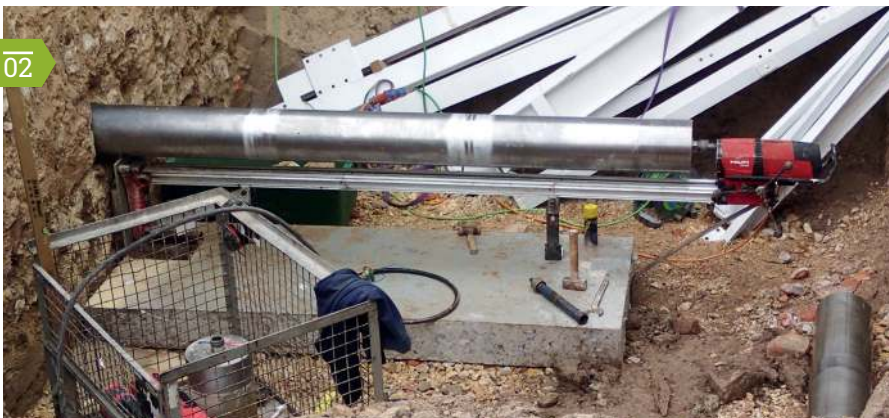
02 Für das Einschleiben des Trägers wird die Mauer unten durchbohrt.

bohrt, um einen Träger unterschieben zu können. Anschließend wurden die Mauerteile ausgesägt, in ein Stahlgestell gepackt, mit Holzplatten gesichert, festgezurt und festgeschraubt und schließlich per Kran auf den Tieflader gehoben.

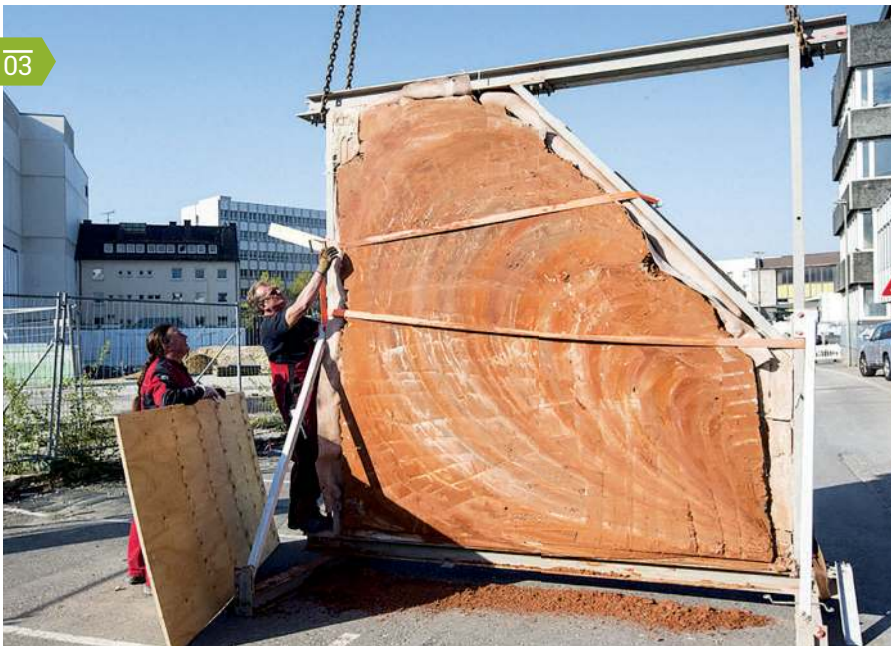
03 Das gesägte Mauerstück wird in dem Stahlrahmen gesichert und eingepackt, ...

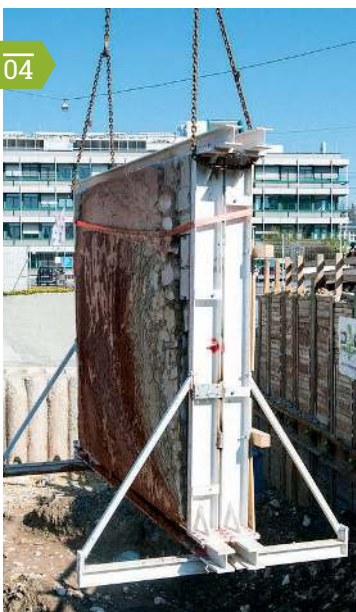
04 ... an den Kran gehängt ...

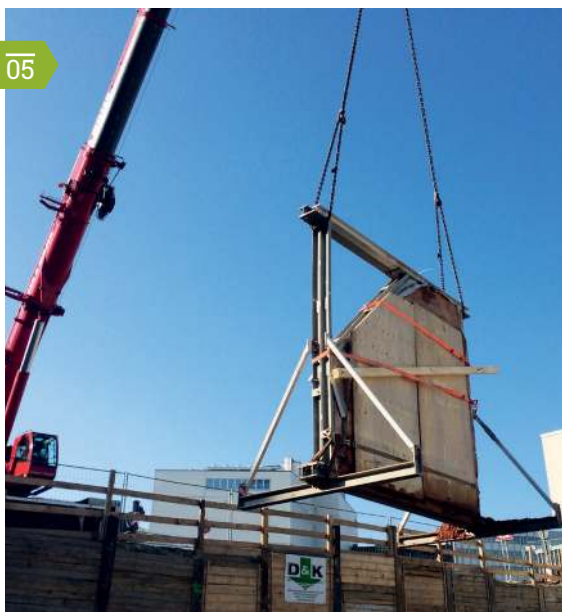
05 ... und abgehoben.

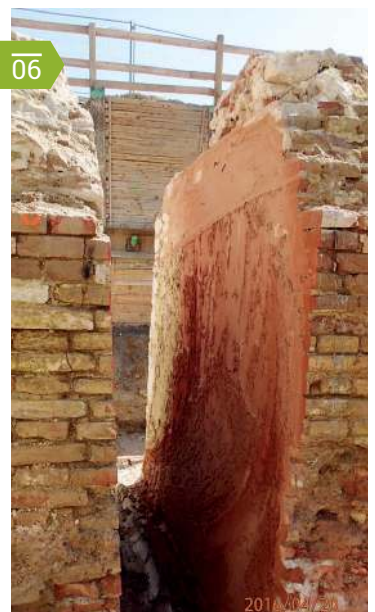
06 Schnittansicht ohne das Mauerteil.

Außerdem werden die Schleifspuren des Seilsägeschnitts bearbeitet, damit die Struktur des Mauerwerks samt Mörtelfugen wieder gut sichtbar ist.
